平成 23 年度地域伝統文化総合活性化事業

公開シンポジウム

文化財建造物の継承・活用と防災

平成 23 年度地域伝統文化総合活性化事業  
公開シンポジウム 文化財建造物の継承・活用と防災

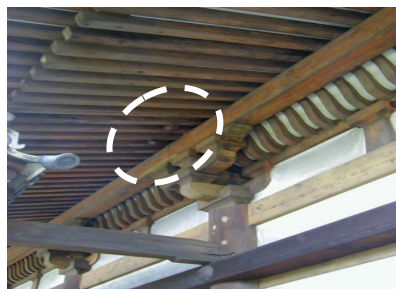
炎から発する赤外線（ $4.4\mu\text{m}$  付近）と炎特有のちらつき挙動（1～15Hz）等、炎特有の要素を検出して炎を認識する。建物外周部等の放火検出に有効な感知器。

炎感知器の設置例を上記（左：軒下設置、右：床下設置）に示す。両方の設置とも文化財建造物の景観を損なわないように、出来るだけ炎感知器が目立たないような工夫がされている。

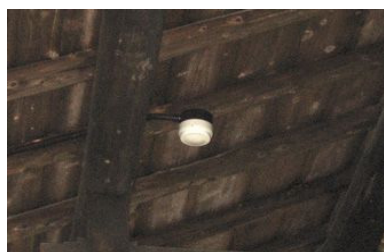
差動式及び定温式スポット型熱感知器は火災で発生した熱の温度上昇等を捉えて火災を検出する。

これらの熱感知器は庫裡、居室、押し入れ等に設置される場合が多い。

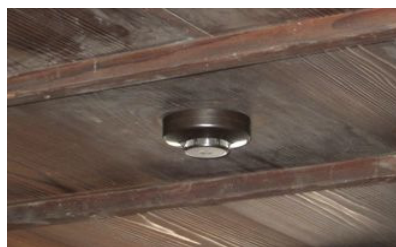
光電式スポット型煙感知器

光電式スポット型感知器は、感知器内に侵入した煙を散乱光で検出する。 一般に居室や天井裏等に設置される場合が多い。 比較的人目に付く場所に設置する場合は、写真のように感知器の色を周囲の環境にあわす事も可能である。

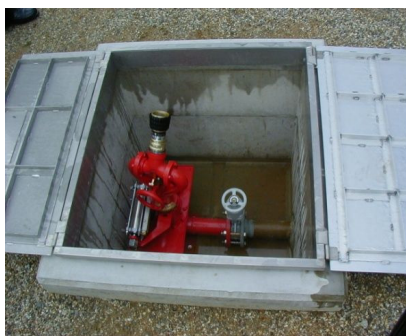
#### (2) 放水銃

□目 的：近隣火災からの火の粉等による延焼防止

□運 用：昼間は手動／夜間は自火報による自動連動

放水銃は、茅葺等の燃えやすい屋根材が採用されている文化財建造物を延焼等から守るために、屋根を含む建物全体に放水して火の粉等による延焼の脅威から文化財を守る。

一般に、放水銃は周囲の景観を損なわないように専用の収納箱や左写真のような地下ピットに収納されていることが多い。

放水銃は、対象文化財建造物の形状や設置距離、設置条件により、放水角度、放水量、放水圧力を調整して最適条件で設置されている。

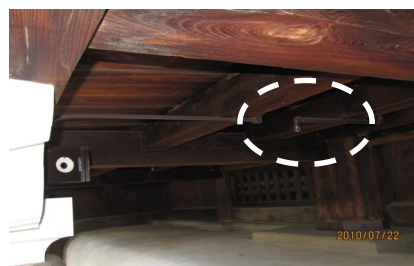
#### (3) スプリンクラー設備

| 放水水平距離 | 2.3m以下 |
| 放水性能 | $0.1 \text{ MPa}$ 以下<br>80 l/分以上 |

文化財建造物では、閉鎖型スプリンクラーは誤放水による水損リスクや施工時の建物への負荷を懸念して普及し難いようである。これに対して、開放型スプリンクラーは、茅葺屋根から建物躯体への延焼を防止することを目的に屋根裏等に設置されている例がある。写真右は、寺本堂の床下に設置した開放型スプリンクラーで、放火等の外周からの火災に対応するために設置した例である。

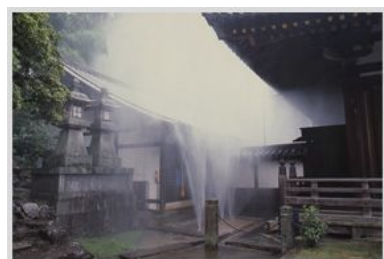
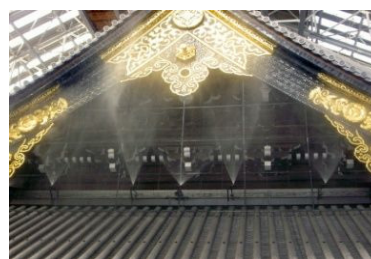
#### (4) ドレンチャー設備

□目 的：隣接火災からの輻射熱や飛び火による延焼防止

□運 用：昼間は手動／夜間は自火報による自動連動

| 種類 | 10m級 |
| 放水圧力 | 0.49MPa |
| 使用ノズルと流量 | 扇型 150ℓ/分<br>半円状 50ℓ/分 |
| 水膜水量 | 100ℓ/min・m |
| 輻射熱遮断率 | 70%以上（無風、推定値） |

ドレンチャー設備は水膜を形成することにより、隣接火災からの輻射熱や飛び火から文化財建造物を守る。上記写真に示すように、文化財建造物では建物の棟間だけでなく、飛び火による延焼の懸念がある木質部分に対しても設置する場合がある。

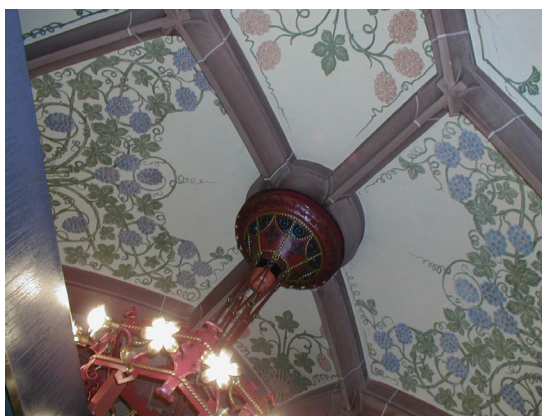
図 1

消防設備の位置や色彩などの工夫によって、文化財建造物のデザインに及ぼす影響をできる限り少なくとどめる方法である。ただしこの場合、文化財のデザインに配慮するあまり、消防設備としての役割を減じてしまうこともあり得るので、十分な注意が必要である。写真はその例で、照明器具に組み込んだ火災感知器（図1．ドイツ）、天井の縁飾りに沿って色をあわせて配置し目立たなくしたスプリンクラー（図2．アメリカ）である。

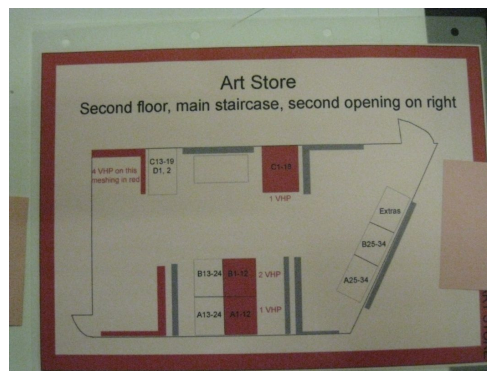
図 8

次に、消防士の進入口にいる博物館のスタッフが、救出すべき美術品の位置を消防士に指示する。消防士はその指示にしたがって美術品のある場所にかけて、美術品を館外に持ち出すのである。この指示には、A 4 サイズの厚紙（図 8）が使われる。厚紙には博物館の平面が描かれ、救出すべき美術品の場所と後述する数字の記号が付けられている。消防車内のハイテク設備と比較すると、現場では極めてローテクな作業によっているが、かえってそれが非常時には有効で現実的ではないかと感じられる。
